# کاروانسرا و پل شاه عباسی فرسفج

زهرا پور شعبانیان<sup>(۱)</sup>

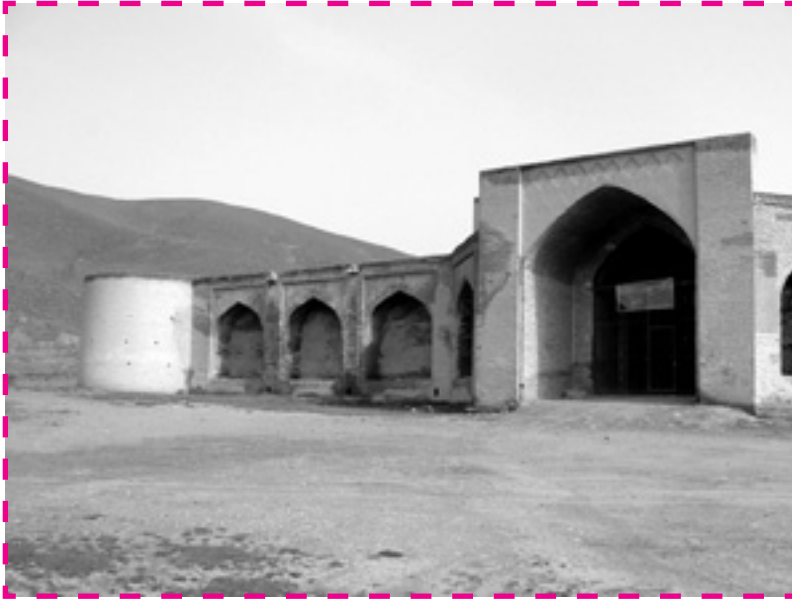
تصویر شماره ۲: نمای مدخل ورودی کاروانسرای فرسفیج

ورودی کاروانسرای فرسفج؛ مدخل و سردر ورودی کاروانسرا؛ به شکل جالب

توجهی با چند ردیف طاق جناغی شکل محکم و ردیف‌هایی از تزیینات آجری در ضلع شمالی کاروانسرا ساخته شده است. در این قسمت محوطه مدوری (مانند هشتی) وجود دارد که سقف گنبدی آن با ردیف‌های منظم و یکنواخت آجر پوشش یافته است (تصویر ۲).

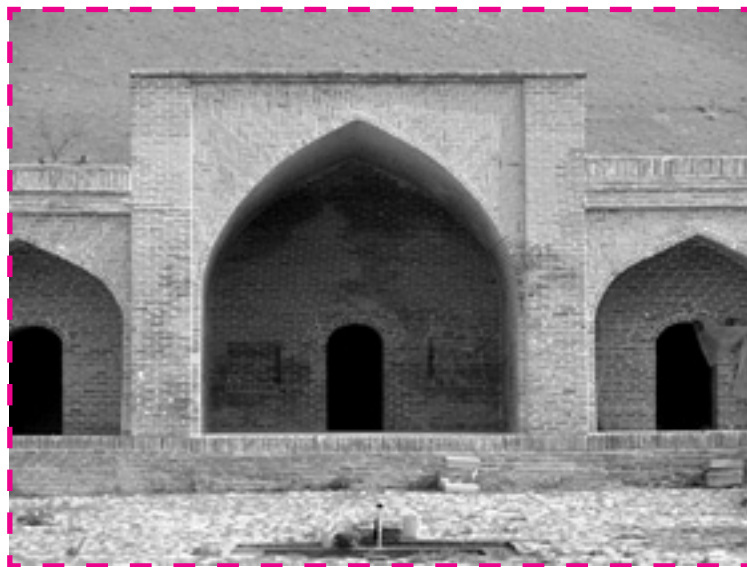
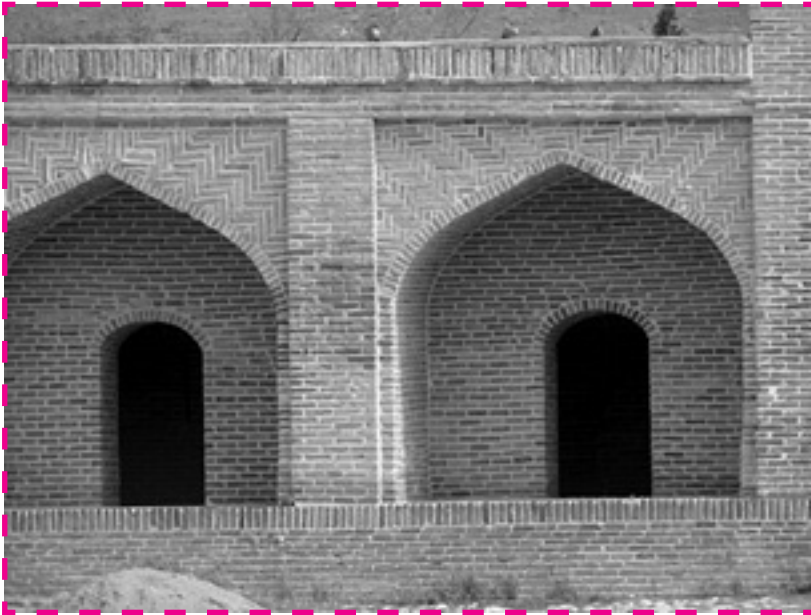
**حجره‌ها:** کاروانسرا حجره‌هایی در چهار طرف خود دارد که این حجره‌ها به وسیله راهرویی سرتاسری به یکدیگر راه دارند. در بافت ساختمانی، محل استراحت افراد کاروان و چارپایان پیش بینی شده است. بدنه دیوارها کلاً از خشت خام است اما پایه دیوارهای حجره از سنگ و آجر پی چینی گردیده است. این بافت ساختمانی و ارتباط حجره‌ها به هم، سبب جریان هوا و ایجاد خنکی در روزهای گرم تابستان را می‌نماید.<sup>(۹)</sup> (تصویر ۳-۴) نکته جالب در خصوص وضع ساختمانی کاروانسرای شاه عباس تویسرکان در خور توجه است و آن را از کاروانسراهای دیگر متمایز می‌سازد این است که این کاروانسرا دارای برج و بارو بوده که وجود این برج و باروها موجب این نکته است که احتمالاً این بنای بزرگ ضمن آن که محلی برای اقامت و محافظت و استراحت کاروانیان و مسافران بوده، در وجه دیگر دارای جنبه نظامی نیز بوده است.<sup>(۱۰)</sup> (تصاویر ۵-۶-۷-۸-۹)

تصویر شماره ۳: نمای حجره‌های داخلی کاروانسرای فرسفیج

تصویر شماره ۴: نمای حجره‌های داخلی کاروانسرای فرسفج

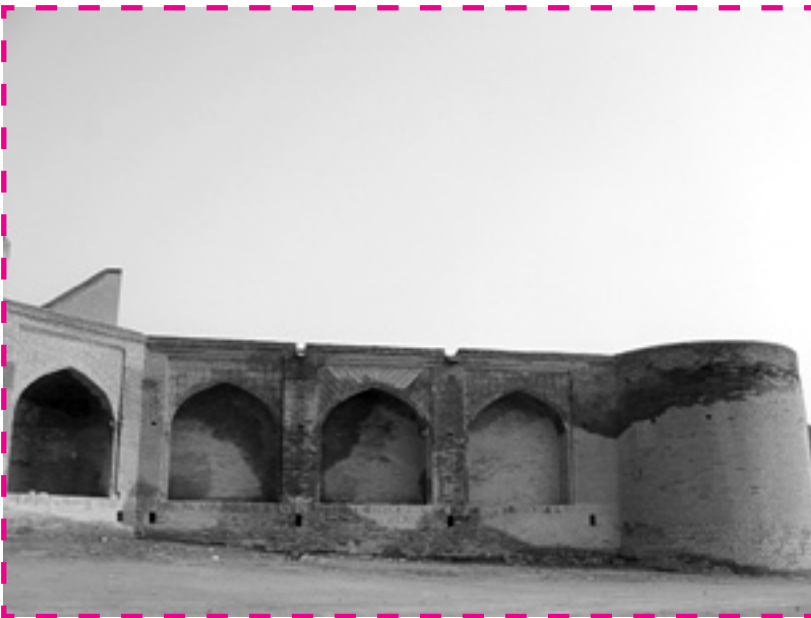
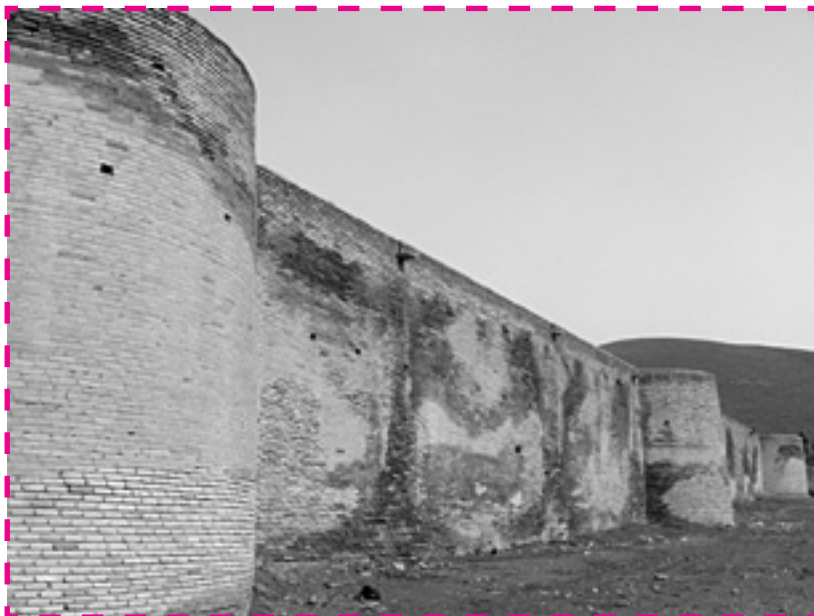
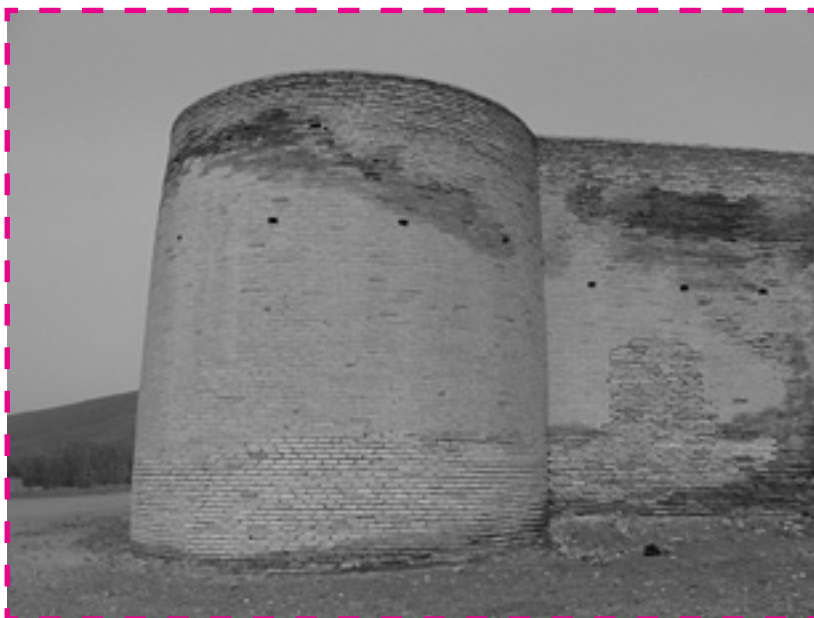
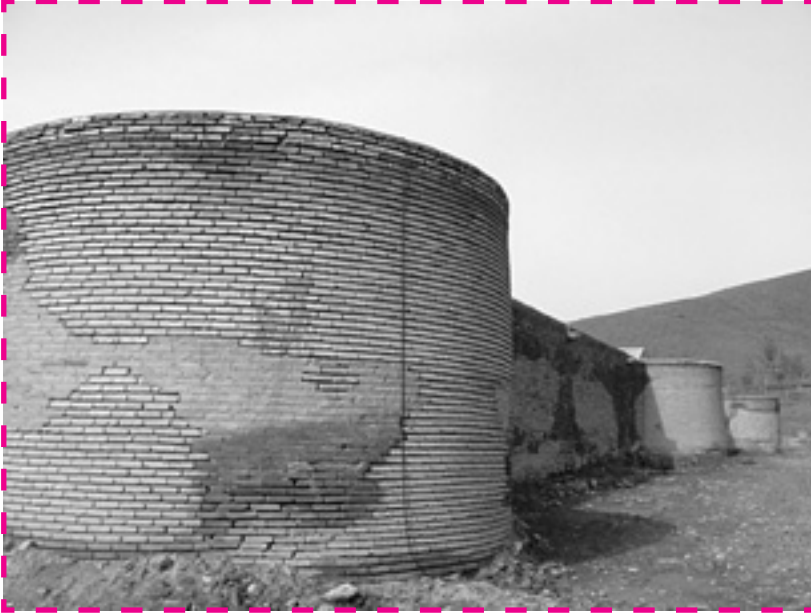
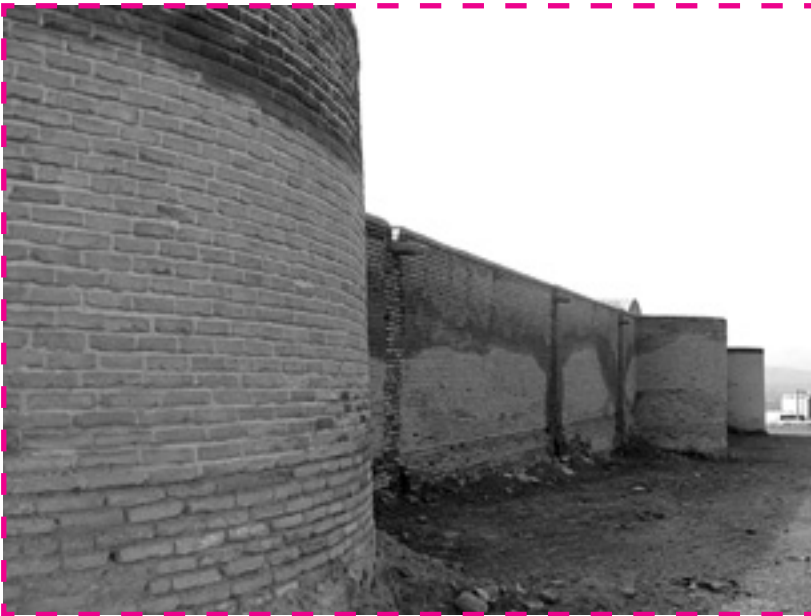
تصویر شماره ۵: نمای جبهه شمالی کاروانسرای فرسفج

تصویر شماره ۶: نمای برج و باروهای جبهه شرقی کاروانسرای فرسفج

تصویر شماره ۷: نمای برج و باروهای جبهه غربی کاروانسرای فرسفج

تصویر شماره ۸: نمای برج و باروهای جبهه جنوبی کاروانسرای فرسفج

تصویر شماره ۹: نمای برج و باروهای جبهه غربی کاروانسرای فرسفج

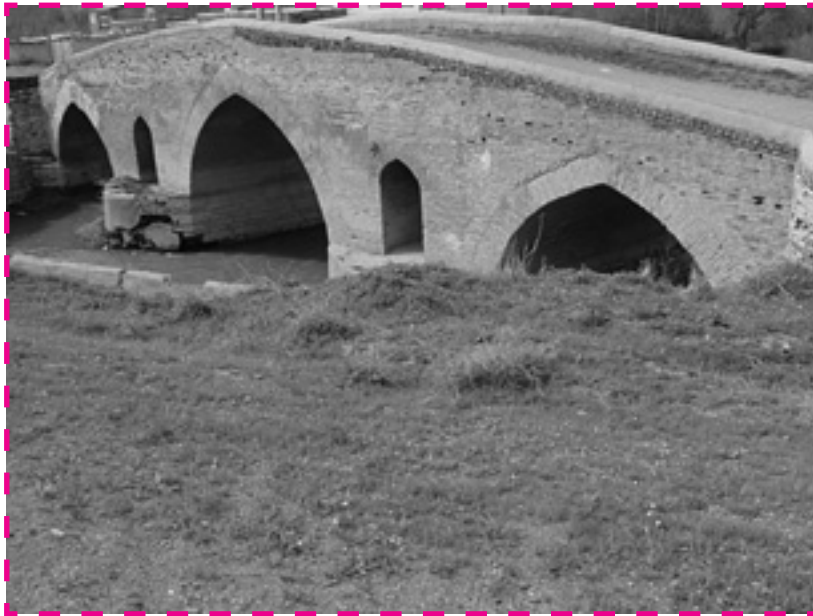
تصویر شماره ۱: نمای طاق‌ها و آبشکن‌های پل فرسفج

پل فرسفج در جهت شرقی- غربی واقع شده و دارای طول حدوداً ۶۰ متر و عرض ۸ متر می‌باشد (طرح ۱). پل دارای سه دهانه چشمه بزرگ آبرو با قوس نسبتاً جناغی است که در حد فاصل آنها طاق‌نماهای کوچک به تعداد دو عدد با همان فرم به چشم می‌خورد (تصویر ۱). چشمه بزرگ پل از نظر معماری و حجم دارای ابعاد نسبتاً بزرگی است، پایه‌های پل با استحکام فوق‌العاده‌ای ساخته شده‌اند (طرح ۲). مشخص نیست که قطر پایه‌ها در چه عمقی از زمین فرو رفته است ولی آنچه مشهود است، سطح پایه‌ها بیش از یک متر از کف رودخانه بالاتر آمده و سپس

روی آنها پایه‌های پل ساخته شده است. سطح پایه‌ها در قسمت جلو دریچه‌ها بیش از یک متر پهنا ساخته شده تا آب هنگام خروج از دریچه‌ها پخش شده، فشار آن تعدیل و لطمه‌ای به پایه‌های پل وارد نسازد و نیز در قسمت دیگر که محل ورود آب به زیر پل می‌باشد آب شکن‌هایی به شکل مثلث ساخته شده است. در حال حاضر پل فرسفج فاقد هرگونه عوامل و عناصر تزئینی می‌باشد (تصویر ۲). (۱۴)
