حمام صفوی

نیلوفر (اسدآباد)^(۱)

زهرا پورشعبانیان^(۲)

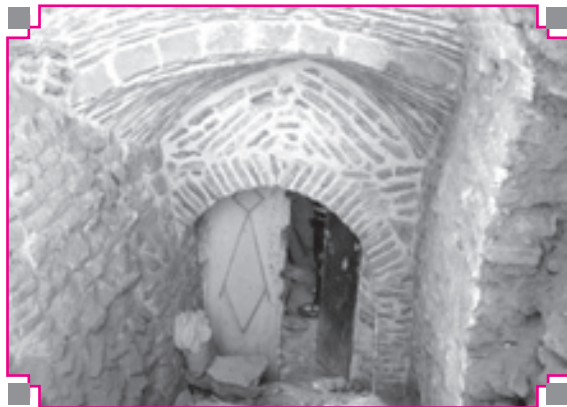
تصویر شماره ۱: مدخل ورودی شمالی حمام نیلوفر اسدآباد

ورودی شمالی؛ ورودی شمالی بنا شامل بخش مسقف شده کوچه‌ای است که با تیر آهن و طاق ضربی پوشانیده شده است و یک در آهنی دو لنگه نیز در این ورودی قرار دارد (تصویر ۱). ورودی شمالی حمام به محوطه‌ای شش ضلعی یا همان هشتی ورودی بنا باز می شود که اضلاع آن مساوی است و دارای طاق گنبدی شکلی است. سرپینه در قسمت جلویی راهرو ورودی قرار دارد (تصویر ۲).

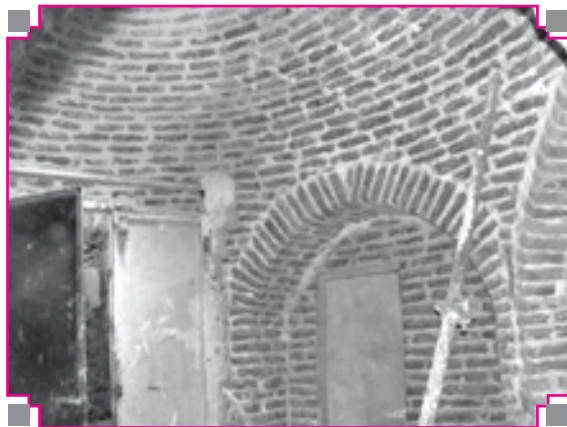
تصویر شماره ۲: هشتی ورودی واقع در ضلع شمالی حمام نیلوفر اسدآباد

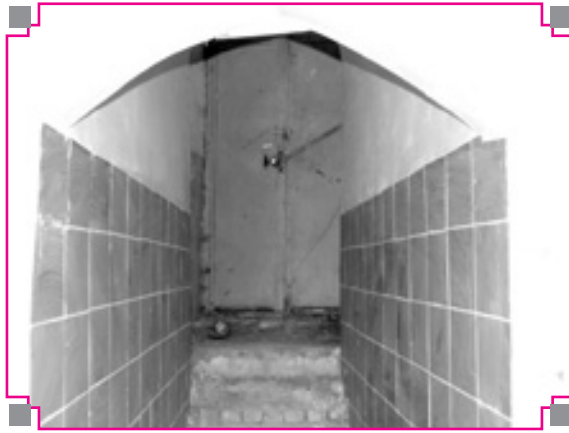
تصویر شماره ۳: مدخل ورودی جنوبی حمام نیلوفر اسدآباد از جانب کوچه مجاور

ورودی جنوبی؛ بر اساس مطالعات انجام شده ورودی جنوبی بنا نیز بعداً به بنا الحاق شده و در گذشته تنها ورودی بنا از جبهه شمالی بوده است. در این ورودی نیز آهنی بوده و فاقد تزیینات و جزییات معماری می‌باشد^(۸) (تصویر ۳).

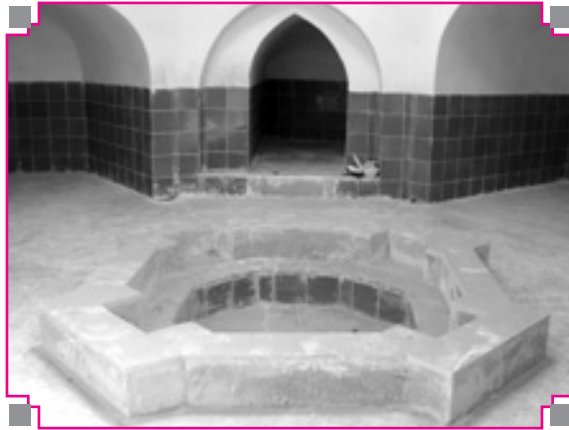
تصویر شماره ۴: سربینه (حوض خانه) حمام نیلوفر اسدآباد بعد از مرمت سال اخیر

سریینه؛ سریینه هم محوطه‌ای هشت ضلعی است که در شش ضلع آن، شش صفه برای رخت کردن ساخته شده است (تصویر ۴)، سقف همه این صفه‌ها جناغی است. امروزه تزیینات احتمالی، کف و کفش‌کن‌های بنا در زیر لایه‌های کف‌سازی و سیمان و کاشی مدفون شده است. برای رسیدن به گرم‌خانه بنا مانند دیگر حمام‌های تاریخی باید از یک راهروی باریک عبور کرد. این راهرو یا همان فضای میان در با یک گردش ۴۵ درجه به چپ و یک گردش ۹۰ درجه به راست فضای سرد حمام را به فضای گرم و مرطوب متصل کرده است. در فضای میان در

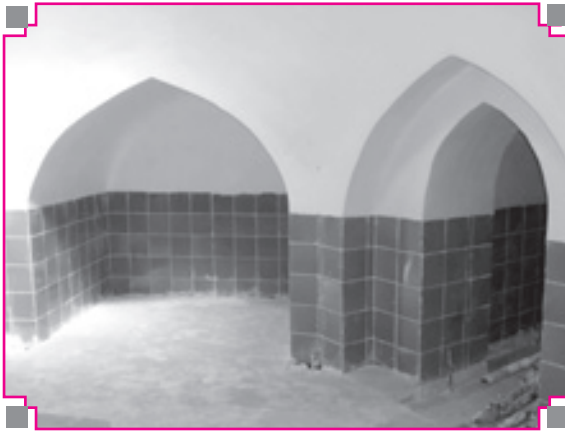
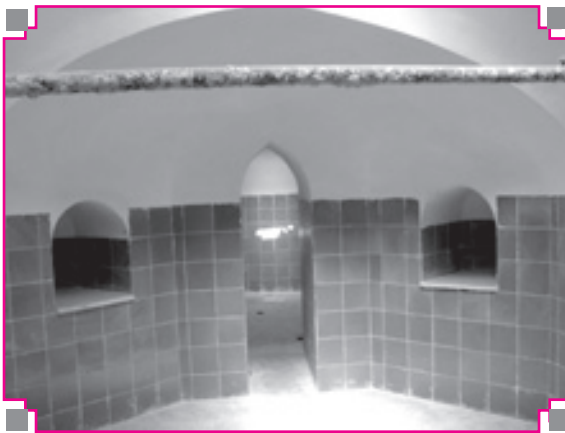
تصویر شماره ۵: حجره‌های داخلی حوض خانه حمام نیلوفر اسدآباد بعد از مرمت سال اخیر

تصویر شماره ۶: بخش دوم حمام نیلوفر اسدآباد بعد از مرمت سال اخیر

بلندی صفه‌ها از کف سربینه ۲۵ سانتی متر و قطر سربینه ۵۳۰ × ۵۳۰ سانتی متر است. دو ضلع دیگر سربینه یکی راهروی ورودی به سربینه و دیگری راهروی ورود به گرم‌خانه است^(۹). (تصویر ۵-۶)

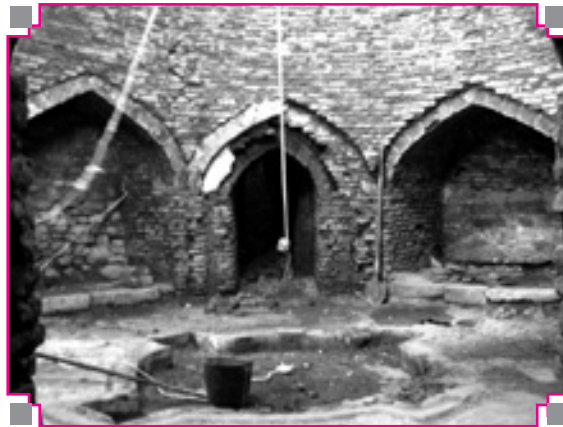
تصویر شماره ۷: فضای سربینه (حوض خانه) حمام نیلوفر اسدآباد قبل از مرمت

همچنین عملیات مرمتی فضای داخلی حمام نیلوفر نیز شامل؛ اجرای عملیات کندن کف حمام و خاک برداری آن، لایه برداری سطوح سیمانی و دیوارها، برچیدن سطوح کاشی کاری و سرامیکی بدنه‌ها، جمع‌آوری الحاقات منصوبه در داخل حمام شامل دوش‌ها و غیره، جمع‌آوری لوله‌ها و اتصالات آب، عملیات پی‌گردی مسیر فاضلاب در ورودی و گرم‌خانه بنا، اجرای سیستم فاضلاب و هدایت فاضلاب به خارج و اتصال به مسیر را شامل می‌شده است^(۱۲).
(تصویر ۷)
